Esteettömyyden saavutettavuudesta?

Mikrohavainnointia Lohjan katutiloista kokemusympäristöinä

Diplomityö, joka on jätetty opinnäytteenä tarkastettavaksi
diplomi-insinöörin tutkintoa varten.

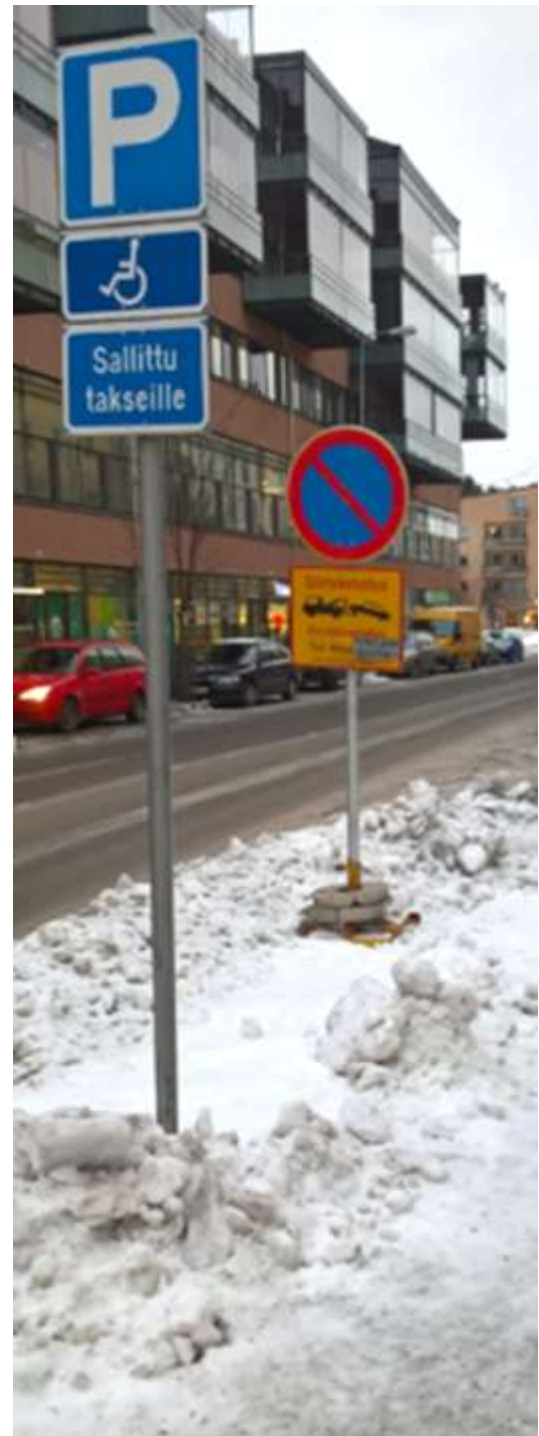
Kuva 168 oikealla. Laurinkatu. Invapysäköintiruutu on aurattu umpeen. Pysäköinti invapaikalle on erikseen lisäksi sallittu myös takseille. Taaempänä Lohjan kaupunkisuunnittelukeskuksen tilapäinen yksikielinen siirtokehotus ja etualalla yksikielinen lisäkilpi. Pysäköintikieltomerkki on tieliikenneasetuksen mukainen, mutta lisäkilpi vaikutta epä-määräiseltä.

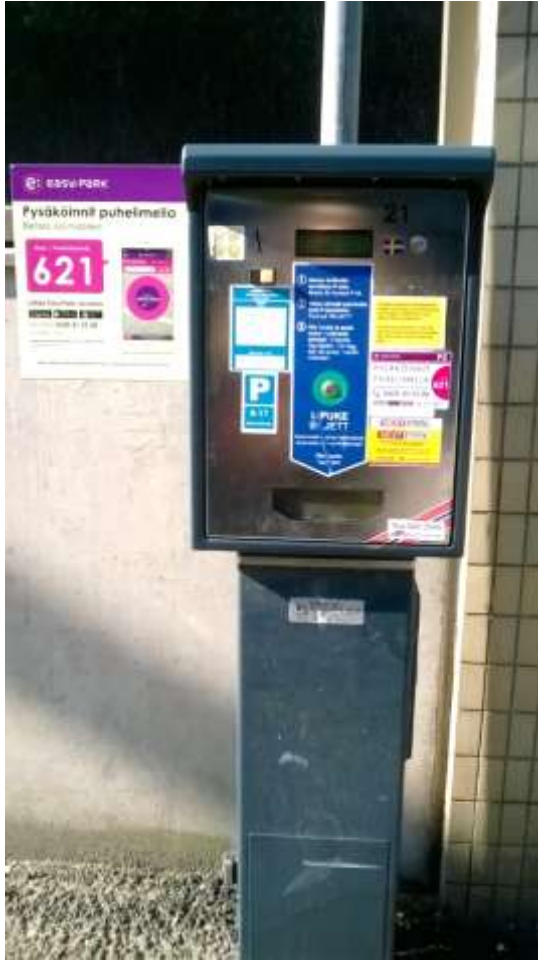
Kun kaksikielisyys toteutuu riittävän useassa viestissä, voi varsinaisen informaation tunnistaminen vaikeutua. Kuinka monta puhelinmaksumahdollisuutta kolikkoautomaattiin tarvitaan? Voiko kolikoilla vielä maksaa? Onko pysäköinti kaikilla maksutavoilla saman hintaista? Onko kaksikielinenkin viestintä ymmärrettävyydeltään esteetöntä (Kuva 169)? Automaatin vasempaan kylkeen asennettu erillinen ohjeistus noudattaa hyvää ja selkeää viestintätapaa.

Kuva 169 vasemmalla. Pysäköintimaksuautomaatti. Kolikkoautomaatti, jonka ohjeistuksen ilmiasu vaikuttaa viestinnällisesti sekavalta.

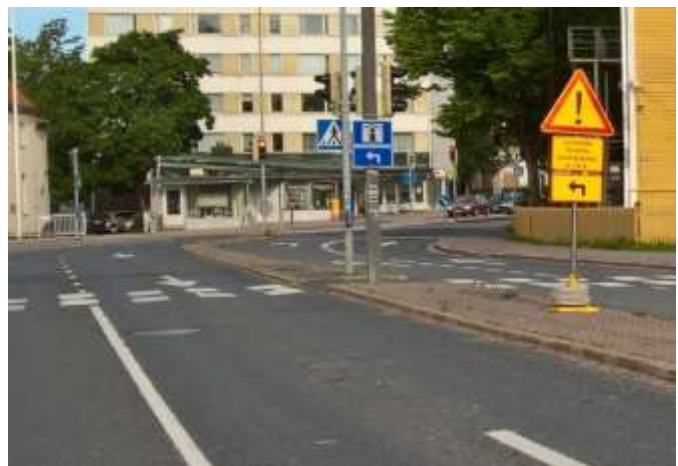
Kuva 170 yllä. Suurlohjankatu. Väliaikainen liikenteenohjaus. Yksikielinen lisäkilpi Muu vaara -merkin no 189 alla kertoo: Laurinkatu muutettu kävelykaduksi 4.-18.8. Ilahduttavaa väliaikaisessa merkissä ja lisäkilvissä on niiden ensiluokkainen kunto.

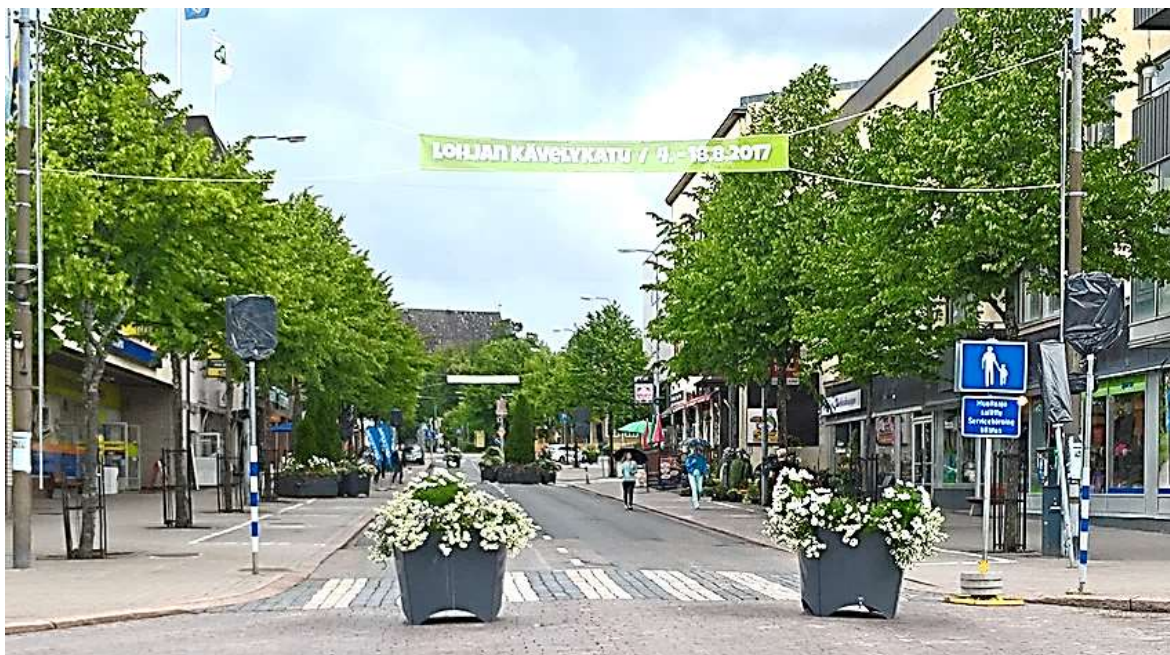
Kuva 173. Laurinkadun kävelykatuosuuden alkupää kuvattuna avajaispäivänä 4.8.2017.

Kuvassa 173 Laurinkadun kävelykatuosuuden alkupäässä liikennemerkkit lippuautomaattia lukuun ottamatta on huputettu, myös kävelykatuosuuden loppupään lippuautomaatti on huputtamatta. Kävelykatukokeilun väliaikaisuus on ilmeistä, automaattien huputtaminen on tarpeetonta, koska ne palvelevat myös kokeilualan ulkopuolista maksullista pysäköintiä, eikä korvaavia laitteita ole lähellä.

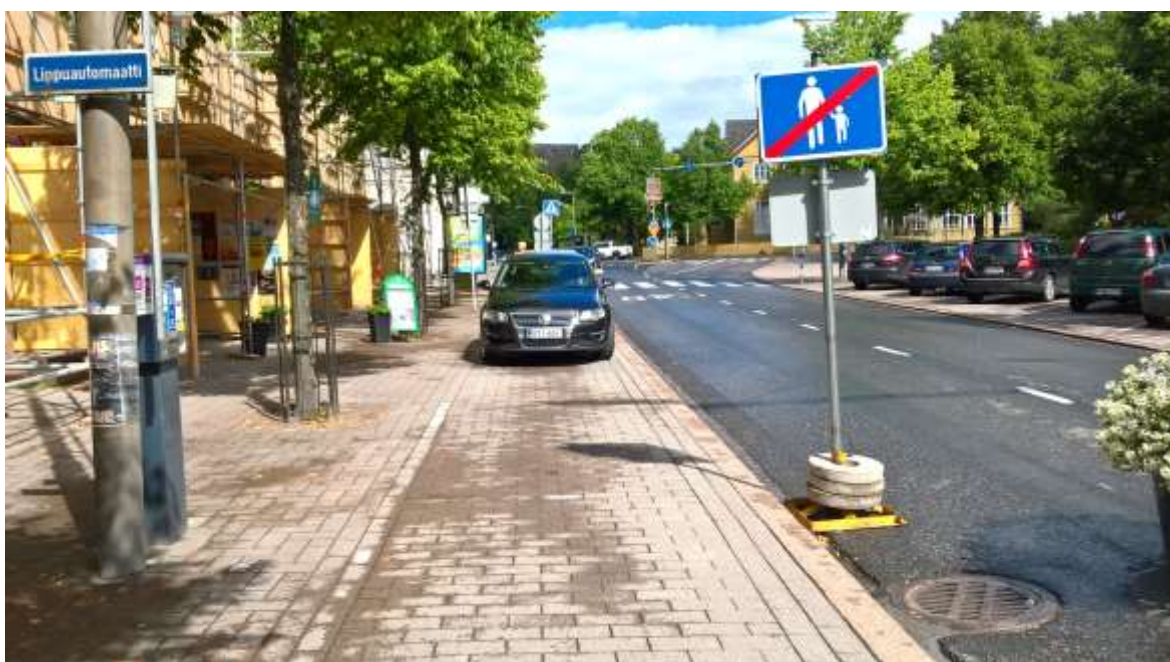
Kuva 174. Laurinkadun kävelykatuosuuden loppupää tilanteessa 4.8.2017.

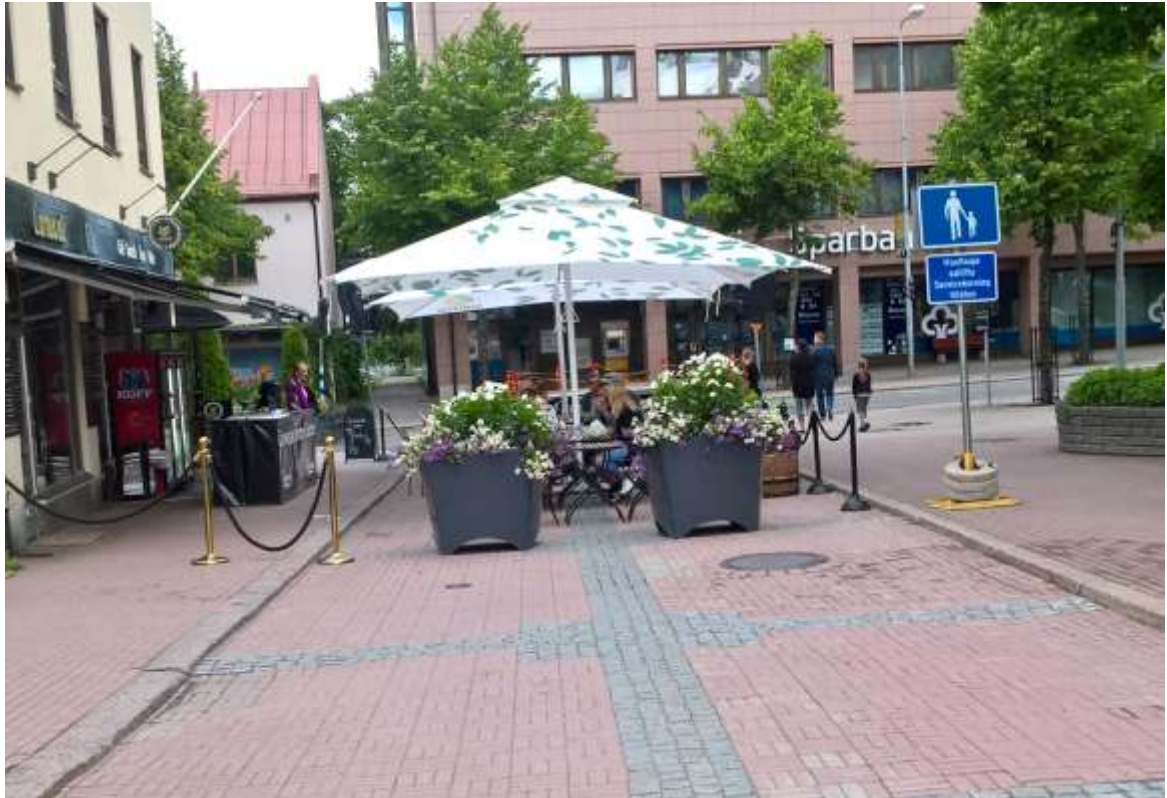
Kuva 175. Kahvilan terassi Ilmari Sippolankadulla kävelykadun avajaispäivänä 4.8.2017.

Kahvilanpitäjä on katkaissut Ilmari Sippolankadun etelänpuoleisen kävelykatuyhteyden suluköydellä ja -pylväillä sekä rajoittanut jalankulkijoiden liikkumismahdollisuutta myös tiskirakenteella. Terassi on kahvilarakennuksen pohjoisen puolella, joten liiasta auringonpisteestä ei terassilla kärsittäne rakennuksen varjostaessa etelän puolelta. Kahvilaterassin toteutus ei tällaisenaan tue ajatusta kävelykadun ideasta. Sallittu huoltoajoreitti käy jalkakäytävää pitkin. Toteutettua kävelykaturatkaisua ei voi pitää esteettömänä.

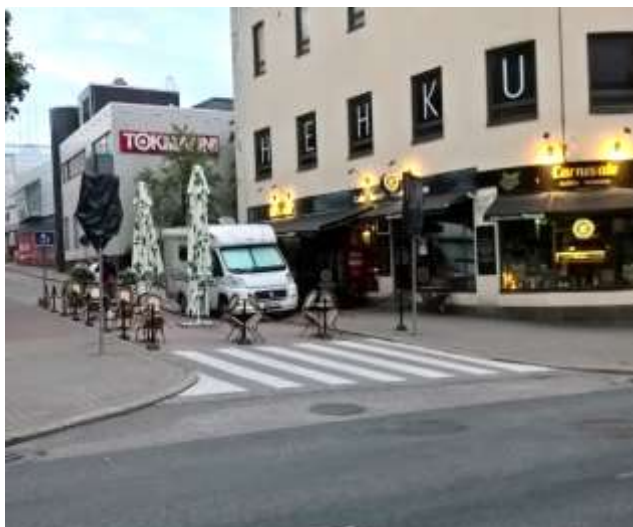
Avajaispäivää seuraavana aamuna terassialuetta kiertävää köysiaitaa oli kiristetty ja terassialue oli asuntoauton myötä muuttunut majoitusalueeksi. Osa kalusteista on varastoitu markiisin alle, joten läpikulkumahdollisuutta kävelykadun jalkakäytävä- tai ajorata-aluetta pitkin ei ole kuin kadun pohjoisreunassa. Esteettömät jalkakäytävät ovat kävelykatukokeilun myötä antaneet periksi korotetuille reunakiville liikuttaessa ajorata-alueella.

Kuva 176 yllä. Ilmari Sippolankatu, kävelykatukokeilu. 'Estetarjouma'. Jalankulun ja pyöräilyn toimintamahdollisuuksia kävelykadun esteettömällä jalkakäytäväosuudella on rajattu liiketoiminnan ehdoilla ja hyväksi. Siisti huomiota herättämätön tumma sulkuköysi ja katoksen alle yöksi varastoitu omaisuus voivat elokuun pimeään yöaikaan muodostaa vaarallisen esteyhdistelmän. Kuvassa Ilmari Sippolankadun vasemmanpuoleinen jalkakäytäväyhteys on jätetty avoimeksi jalankululle ja huoltoliikenteelle.

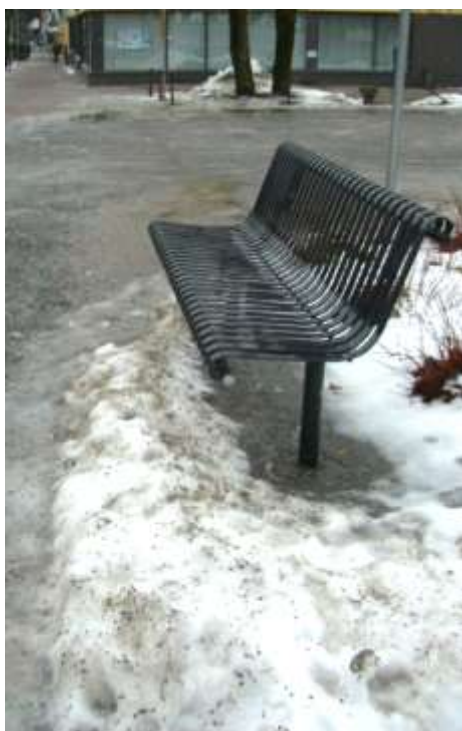
Kuva 177 vasemmalla. Kiinteä penkki. Levähdyspaikka Laurinkadun varressa.

Levähdykseen käytettävien penkkien talvihoidon taso on vaatimaton. Penkkien hoito konetyönä tuottaa vaatimattoman tuloksen, viihtyisyys kärsii. Metallirakenteisilla penkeillä näkee toisinaan istujien alleen eristeeksi varaamia sanomalehtiä.

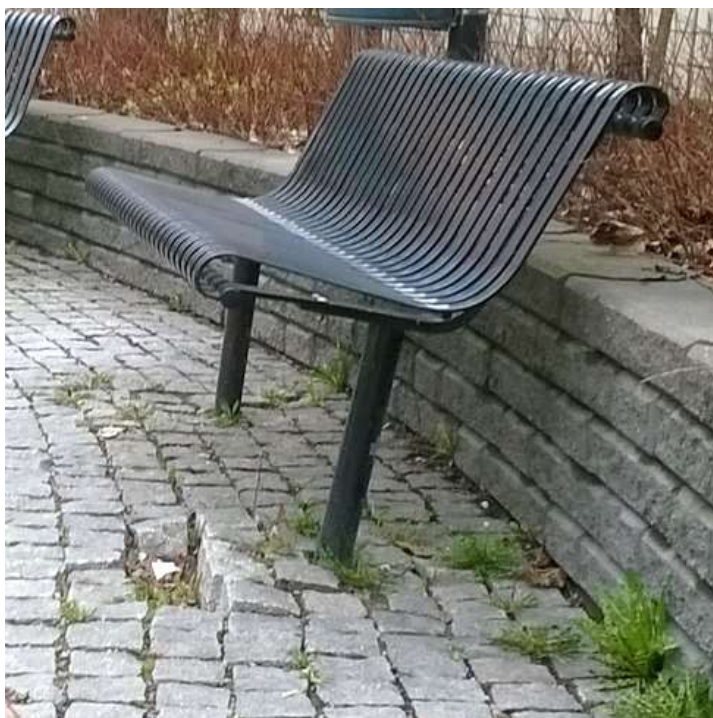
Kuva 178. Ilmari Sippolankatu. Talven jäljiltä vaurioituneet penkki ja kiveys. Muurirakenne penkin taustalla voi ajoittain hohtaa kylmyyttä istujan alaselän alueelle. Vaurioiden korjaus voi kestää.

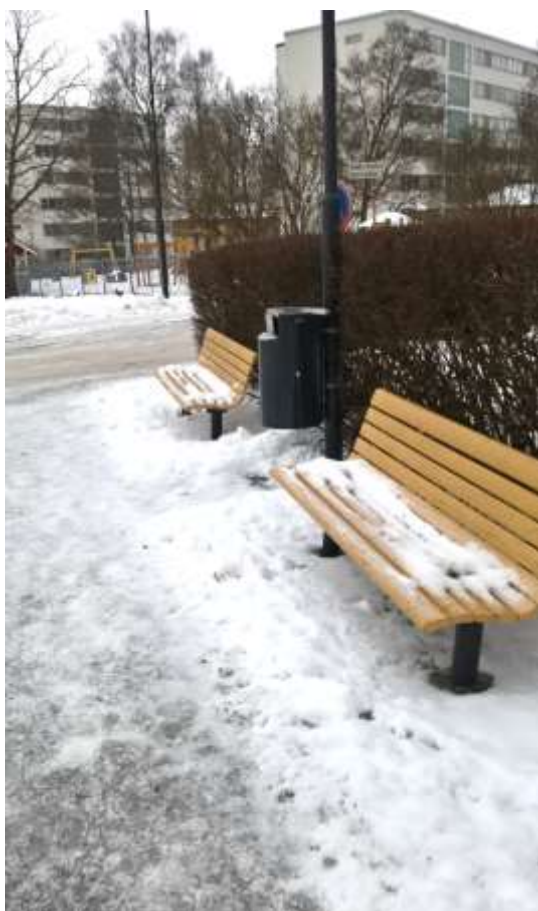
Kuva 179 vasemmalla. Postikatu. Puset penkit eivät talvella heikosti hoidettuina houkuttele metallirakenteisia enempää. Taustalla erottuu leikkipuisto.

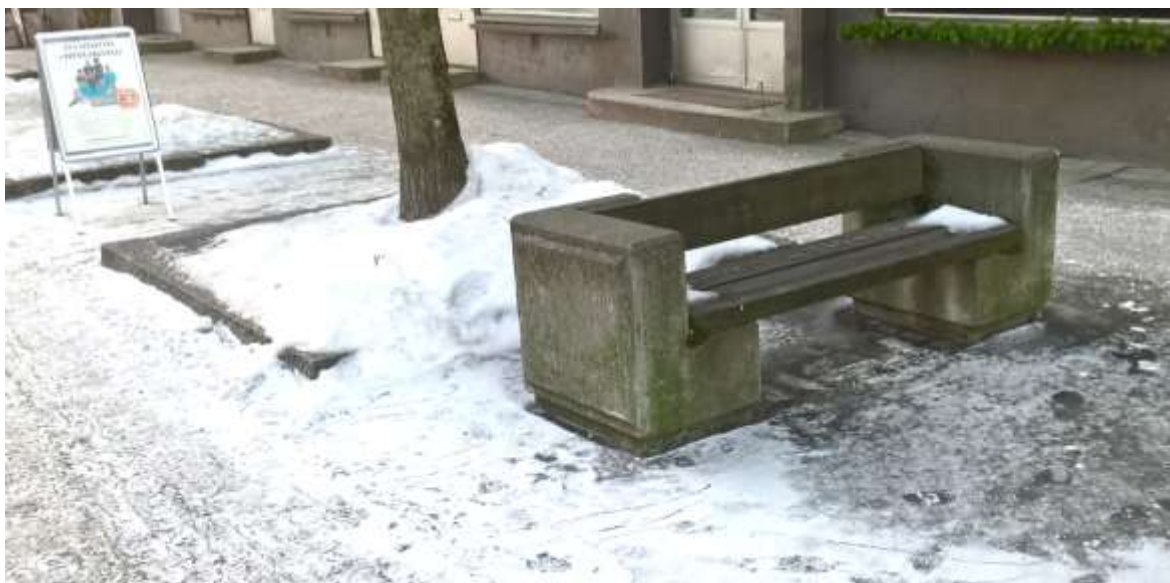
Kuva 180. Laurinkatu. Penkki poikittain pyörätien ja jalkakäytävän välissä. Jako etualalla erottuvaan ajorataan rajoittuvaan pyörätiehen ja rakennukseen rajoittuvaan jalkakäytävään ei vaikuta kuvan kohteessa onnistuneelta ratkaisulta. Varsinkin välikaista reunakivin rajattuine puiden istutuskouppineen ja penkkeineen on talvisin vaikeasti koneellisesti hoidettavissa. Kadun vastakkaisella puolella Prisma-kortteli.

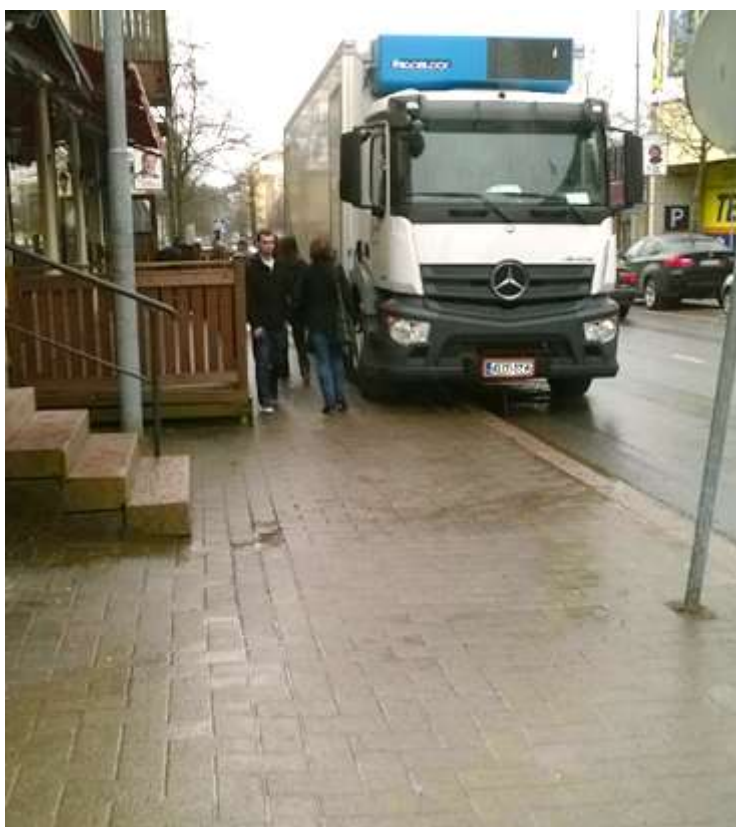
Kuva 181 vasemmalla. Laurinkatu. Ravintolan huoltoliikenne tapahtuu Laurinkadun puolelta. Jalkakäytävää rajaa terrassin puukaide. Kuorma-auton kuljettaja on valinnut keskitieksi luonnehdittavan pysäköintitavan jalankulkijoiden esteettömän kulun mahdollistamiseksi.

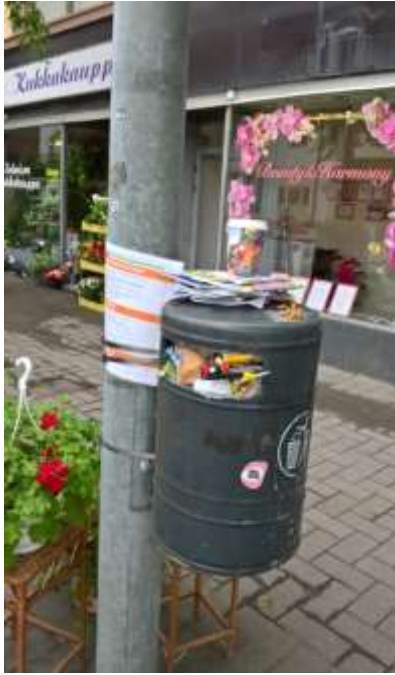
Kuva 182 vasemmalla. Roska-astia Laurinkadun varrella. Kaupunkikuvaa ei tästä kuvakulmasta voine kutsua viihtyisäksi.

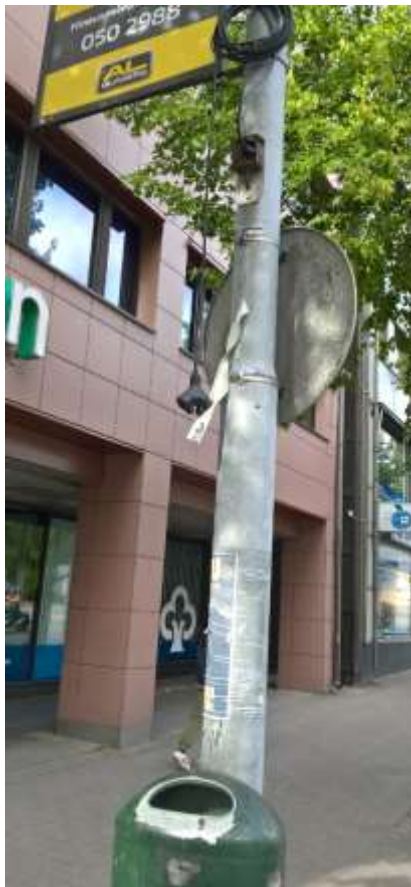
Kuva 183 vasemmalla. Laurinkatu. Kaupunkikuvaa ei tästäkään kuvakulmasta voine kutsua erityisen siistiksi, vaikka roska-astiassa onkin tilaa. Roikkuva sähköjohto, törkyinen liikennemerkkin tausta ja epämääräiset tarrat ja teipit eivät kuulu viihtyisään kaupunkikeskustaan edes valaisinpylväässä.

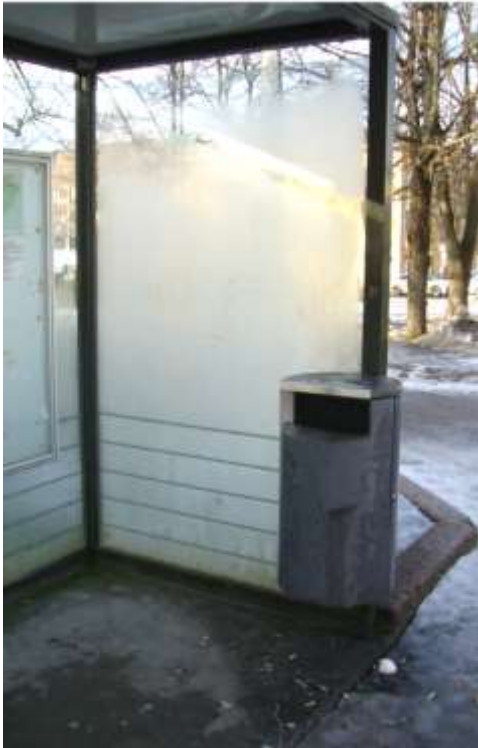
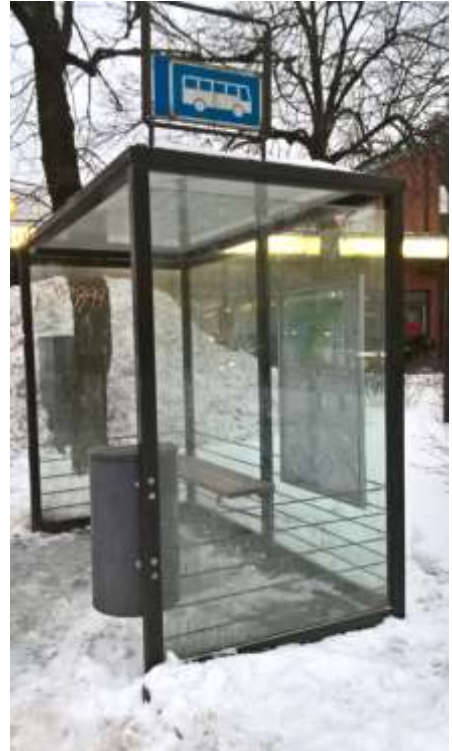
Lohjan ydinkeskusta-alueen ainoan katetun pysäkkikatoksen roska-astia on sijoitettu katoksen alle ja vaikeuttaa pyörätuolilla liikkuvien matkustajien katoksen käyttöä, kuvat 184a ja 184b.

Kuvat 184a ja 184b. Suurlohjankatu. Lähtevän kaukoliikenteen pysäkkikatos, varusteina penkki, kartta ja roska-astia. Huurtumaton lasi helpottaisi vasemmalta saapuvan linja-auton havaitsemista. Roska-astian paikka on katoksen ulkopuolella tila- ja hygieniasyistä.

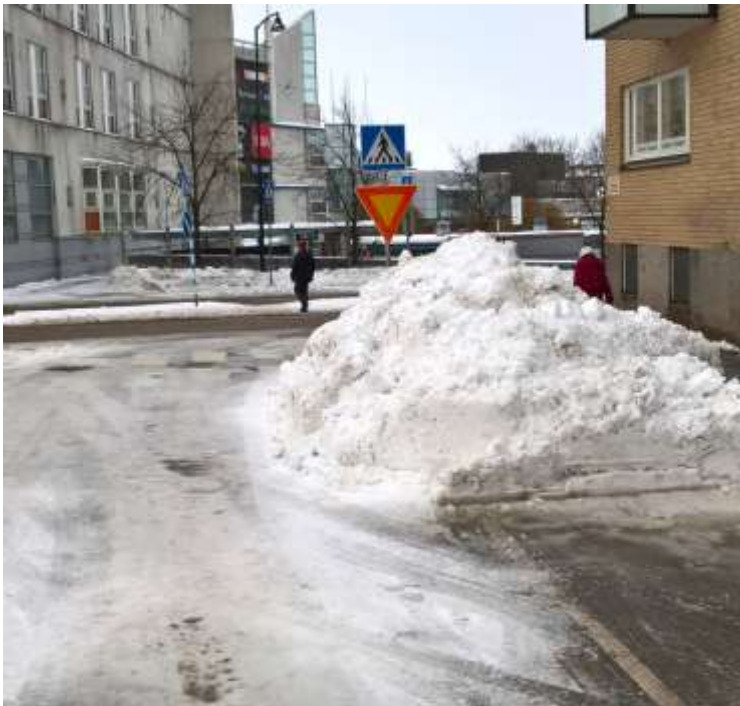
Kuva 185 vasemmalla. Nyyrikinkatu. Lumet halutaan pois ajoradalta ja pysäköintiä haittaamasta. Jalankulkijoiden kulku suojatielle vaarantuu, kun suojatien eteen läjitetty lumikasa peittää näkyvyyden sekä autoilijoilta että jalankulkijoilta.

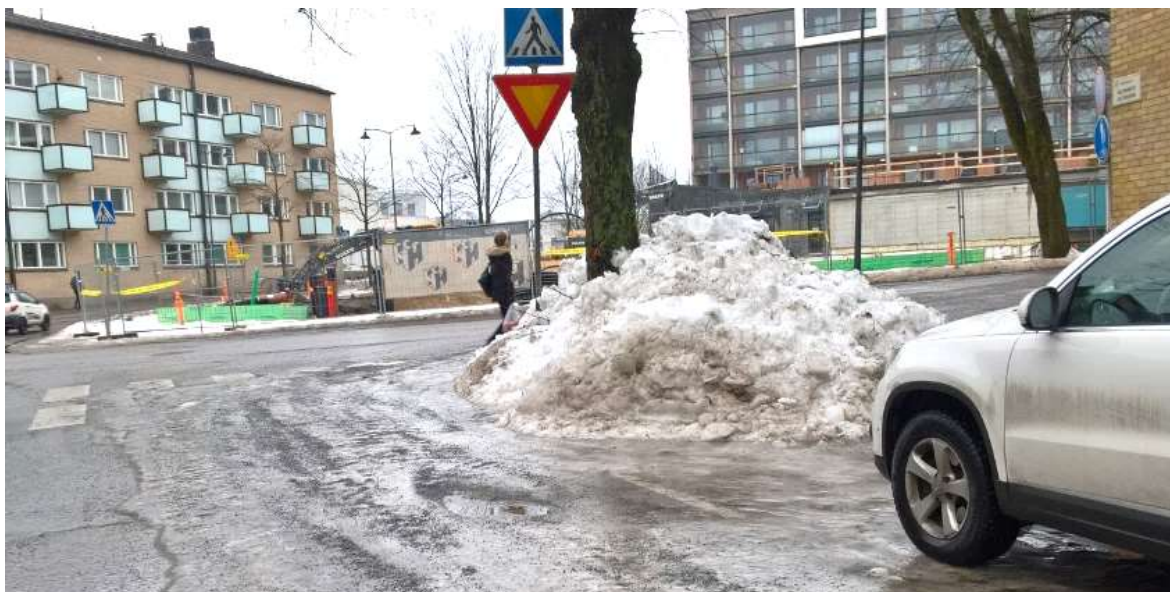
Kuva 186. Kalevankatu. Lumet halutaan pois pysäköintiä haittaamasta, mutta kuljetus lumenkaatopaikoille on kallista. Jalankulkijoiden kulku suojatielle muuttuu turvattommaksi, kun suojatien eteen hyödyttömäksi koettuun tilaan läjitetty lumikasa peittää osan näkyvyydestä sekä autoilijoilta että jalankulkijoilta.

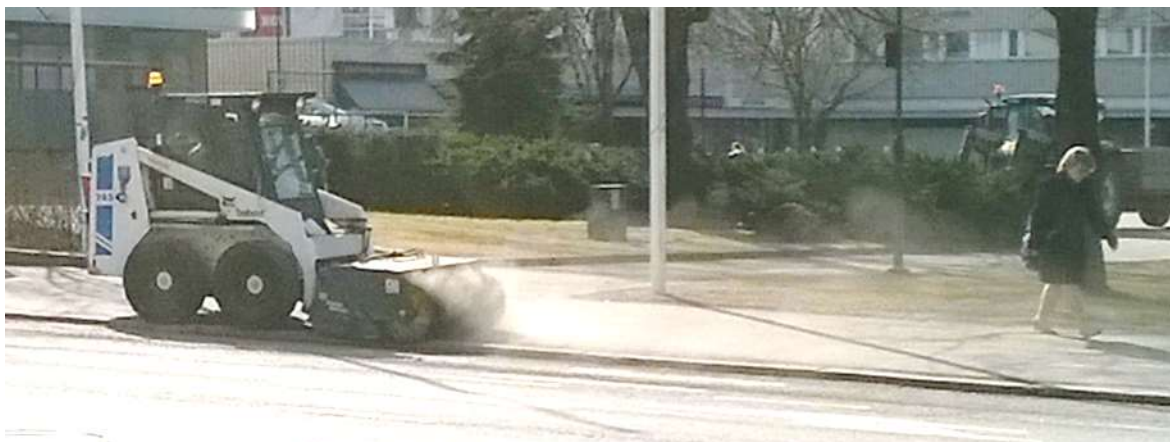
Kuva 187. Pölytystä Suurlohjankadun yhdistetyllä jalankulku- ja pyörätiellä. Taustalla Kouluaukio.

Pölynpoistoon tarvitaan vettä ja mielellään imulakaisulaittein varustettu työkone. Päiväsaikaan kameralla kuvattavien toimien aiheuttamia pölyhaittoja, kuten kuvan 187 vedetön harjaus, on helpompi kuvata kuin aamuyöllä 2-4 väliseen aikaan eri kokoisilla koneilla tehtävää lumenpoistoa jalkakäytäviltä ja suojateiltä. Erityisesti lunta siirtelevät koneet joutuvat vaihtelevaan ajosuuntaansa kiihdyttäen edestakaisin reunakiviä ja erilaisia jalkakäytävälle asennettuja tolppia ja muita esteitä varoen ja väistellen jatkuvasti useimmiten aura tai kauha jalkakäytävän pintaa tai suojatiekorokkeita samalla höyläten, jyystäen ja melkoista melua muuten hiljaisena nukkuma-aikana aiheuttaen.

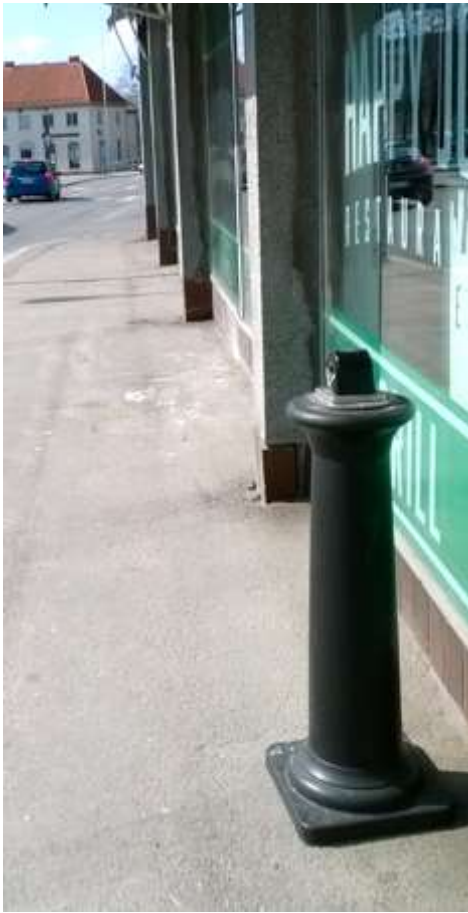
Kuva 188 vasemmalla. Suurlohjankatu. Yllättävä hajupäästöjen lähde. Kytevät tumpit haisevat satunnaisesti ravintolan edustalla.

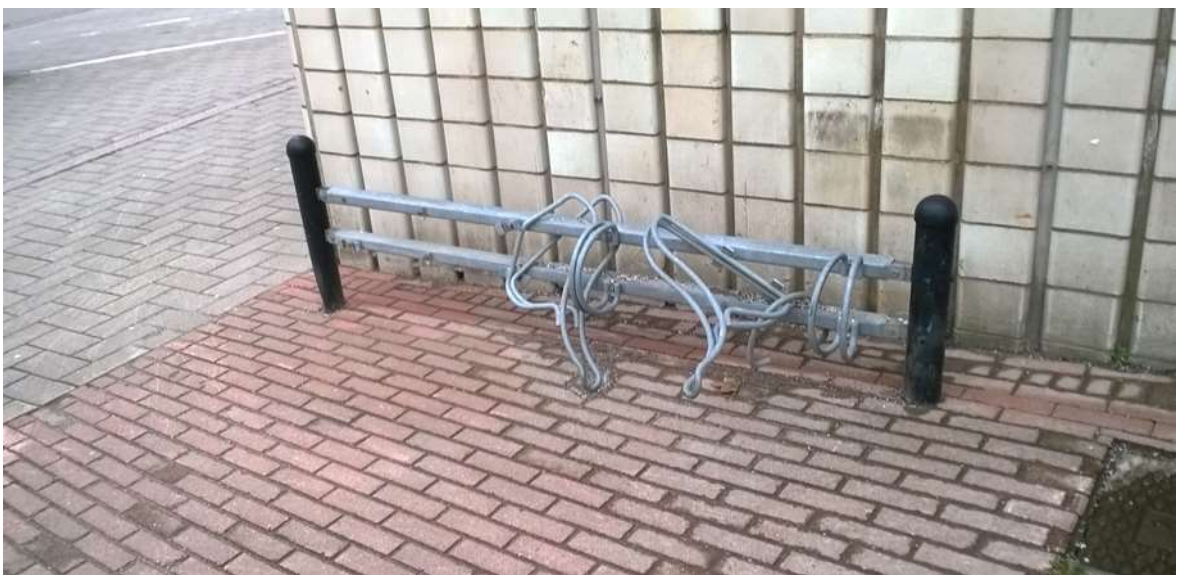
Kuva 189. Pyöräteline. Ilmari Sippolankadun ja Laurinkadun kulmaus. Talvella lumikasan alla sijainnutta pyörätelinettä on ollut vaikea tunnistaa. Kuvassa erottuvan jalkakäytävän pinnoitteiden väri vaihtelun, ladontamallin muutosten tai upotetun reunakiven merkitystä on vaikea ymmärtää. Pyöräteline tolppien välistä on sittemmin poistettu. Kysymykseksi jää, missä on sopiva tai oikea paikka pyörätelineille?

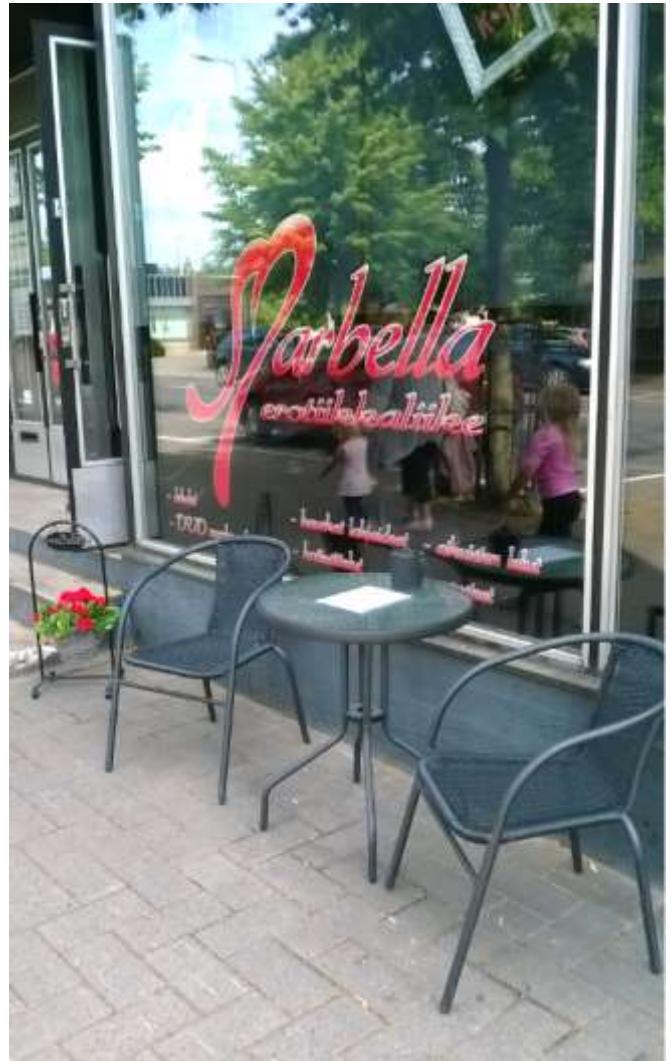
Kuva 192 oikealla. Laurinkatu. Mahdollisuus viihtyisään taukoon kadun varressa vai ulkoistettu taukotila? Joka tapauksessa hauska 'ulostulo' yrittäjältä.

Kuvassa 192 näkyvän kivijalkaliikkeen sisäänkäynnin edessä erottuu kaksi porrasta, jotka muodostavat valittavan liikuntaesteiden usean Laurinkadun kivijalkaliikkeen osalta. Ongelmaa on monin paikoin luiskaamalla osa jalkakäytäväalueesta sivukaltevaksi tai rakentamalla jalkakäytävälle ulottuva luiskarakennelma. Liikkeiden esteettömyysongelmia yritetään korjata siirtämällä ongelmat ulos jalkakäytävälle uudessa muodossa.

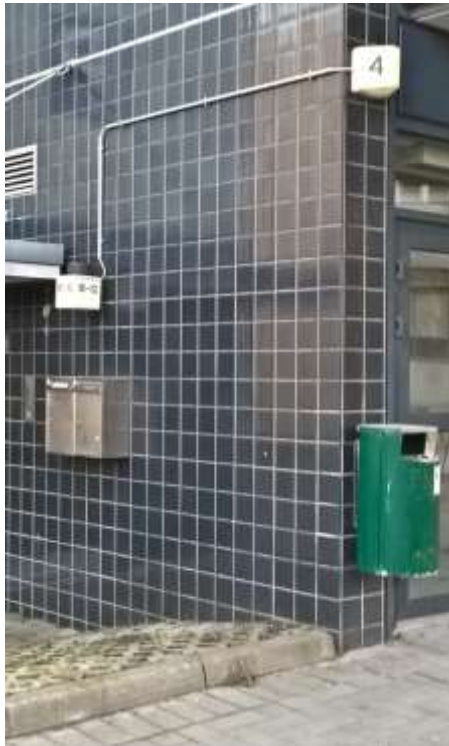
Kuva 192 vasemmalla. Torikatu 4 vai 10-12?

Paitsi katujen pituuskaltevuus muodostaa myös rakennusten numerointi oman haasteensa. Numeroinnin selkeästi havaittava yksiselitteinen merkintä helpottaisi montaa asiaa, kun selkeästi yksilöity osoite olisi kadun varresta tunnistettavissa paitsi arpomalla myös asianmukaisin merkinnöin. Kuvassa 192 erottuu kaksi talonumerovalaisinta, joista takimmaisessa sisäpihan puolelle on merkitty numerointi 10-12 ja etualan Torikadun puoleiseen valaisimeen numero neljä. Kohde sijaitsee lyhyehkön Torikadun puolivälissä, joten on oletettavaa Torikadun numerointia vastaa numero 4. Koska kiinteistö rajoittuu myös Kauppakatuun, on oletettavaa, että numerointi 10-12 tarkoittaa Kauppakadun numeroa. Kiinteistö rajoittuu myös Ilmari Sippolankatuun. Voisiko olla selkeämpää?

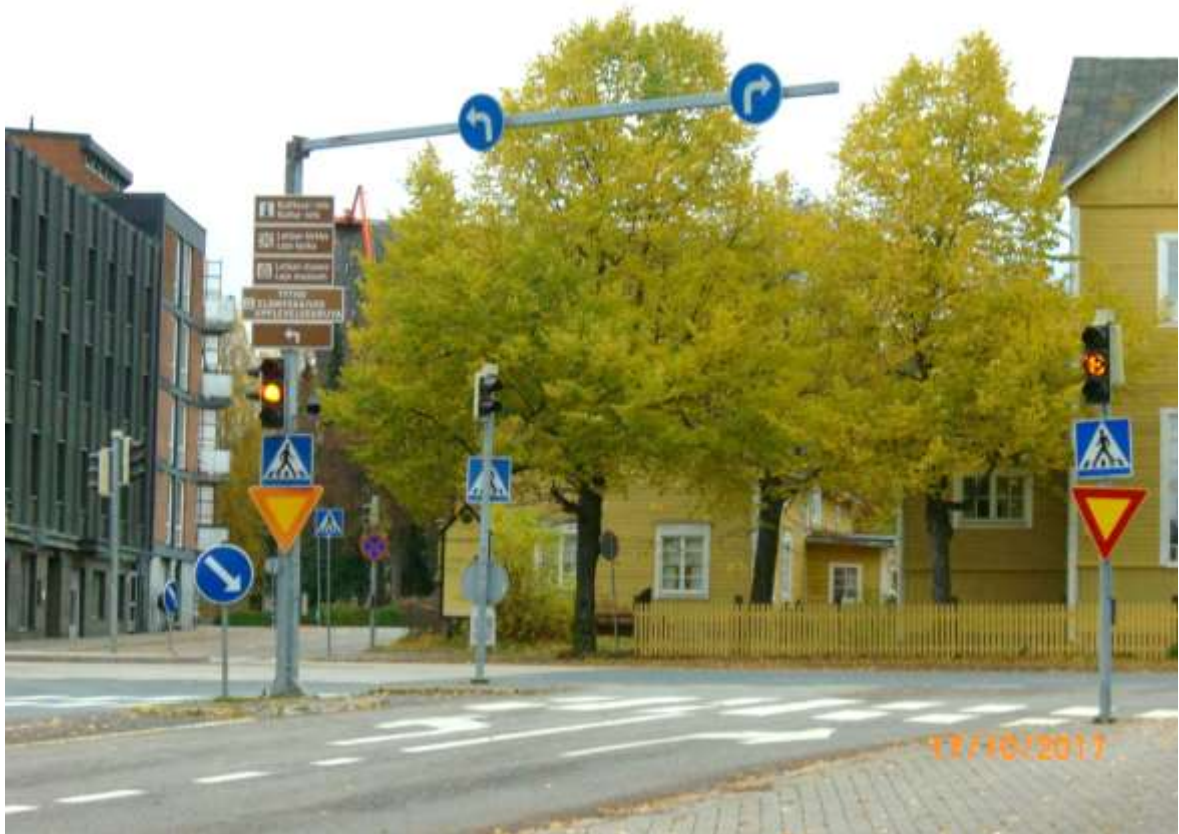
Kuva 193. Laurinkatu. Laurinkatu jatkuu suoraan risteävän kadun yli, parillinen katunumerointi vasemmalla ja pariton oikealla. Risteykseen etelän suunnasta tultaessa yläpuolisessa portaalissa olevat pakolliset ajosuunnat ovat joko oikealle tai vasemmalle. Mahdollisuutta jatkaa suoraan suuntaissiirtymän risteyksessä tekevää Laurinkatua pitkin ei vaikuttaisi olevan. Myös ruskeapohjaiset opasteet ohjaavat vasemmalle, vaikka kirkon harja erottuu Laurinkadun päässä, suoraan Suurlohjankatu ylittäen.

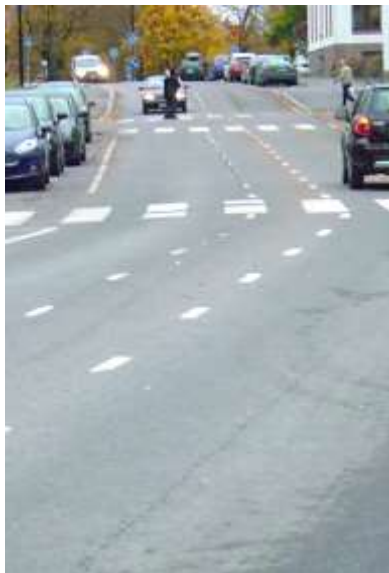
Kuva 194 vasemmalla. Paikkarinkatu. Kahdennettu keskiviiva. Ajoinmerkkintöjä on muutettu, mutta vanhat merkinnät ovat jääneet poistamatta. Epäselvä liikenteenohjausmerkintä, kolme kaistaa? Mikä on jalankulkijan tilanne ja asema suojatiellä keskiviivojen välissä?

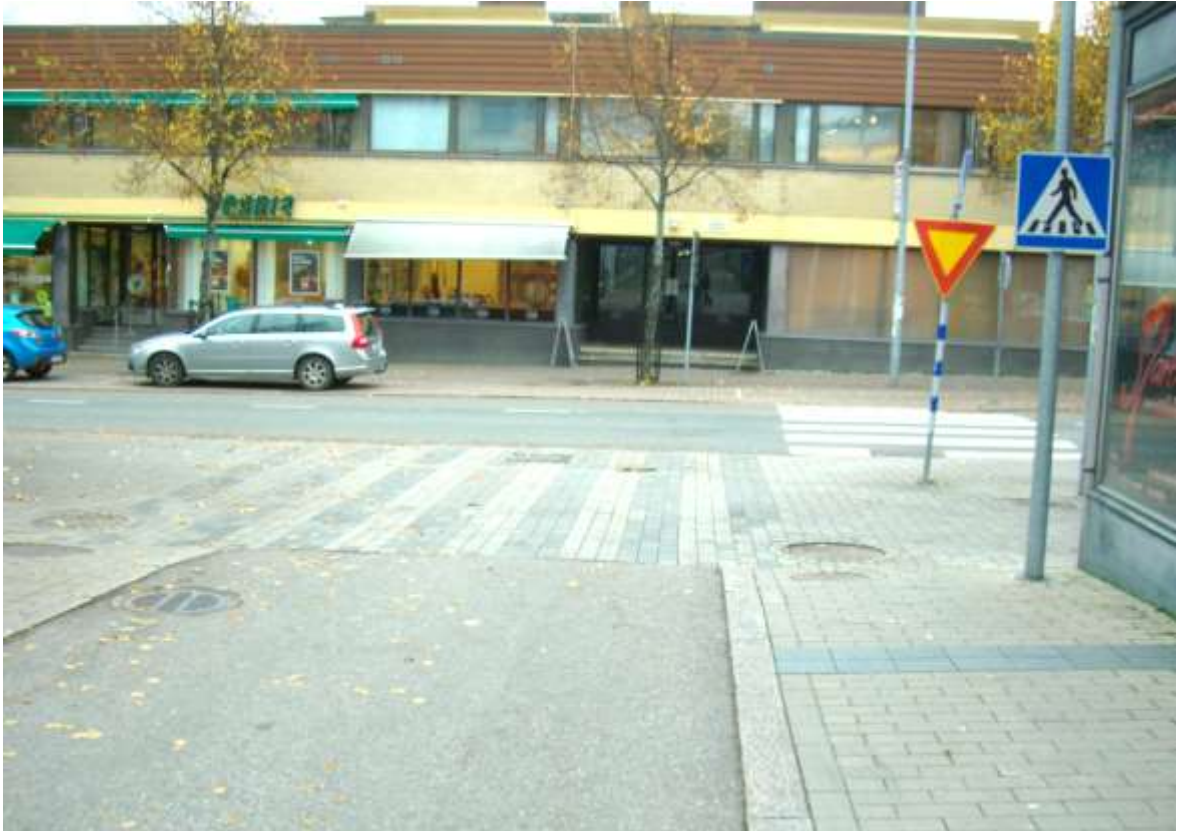
Kuva 195. Sepänkatu. Kuvan katu vaikuttaisi päättyvän juovitettuun jalkakäytävään samalla, kun reunakivet Sepänkadun molemmin puolin loppuvat. Poikittainen Laurinkatu on rajattu kuvan kohteessa molemmin puolin reunakivillä. Kuvassa poikittaisen Laurinkadun ylittävä suojatien juovitus erottuu hyvin, mutta Sepänkadun ylittävän jalkakäytävän osalta kontrasti on kuvan kuivissa olosuhteissa vaatimaton. Laurinkadun vastakkaisella puolella Sepänkadun jatkeen kohdalla kuvan ottohetkellä jalkakäytävän tasoon korotettu pysäköintiruutu on tyhjä. Suojatiemerkin tolppaan asennetun varoituskolmiomerkin asennuskorkeus on matalahko ja suojatiemerkin tulisi sijaita ennen suojatietä. Kaksipuolinen asennus tolpan päässä on asiallinen toisin kuin kuvan oikeassa reunassa valaisintolppaan asennetun merkin kiinnitystapa. Kuvan mukaisilla suojatiekiveyksillä ja risteysalueen reunakivellä hämärretään liikenneympäristön selkeyttä, koska risteysalueen tunnistaminen Laurinkadulla liikuttaessa on erittäin vaikeaa sekä autoilijoille että jalankulkijoille.

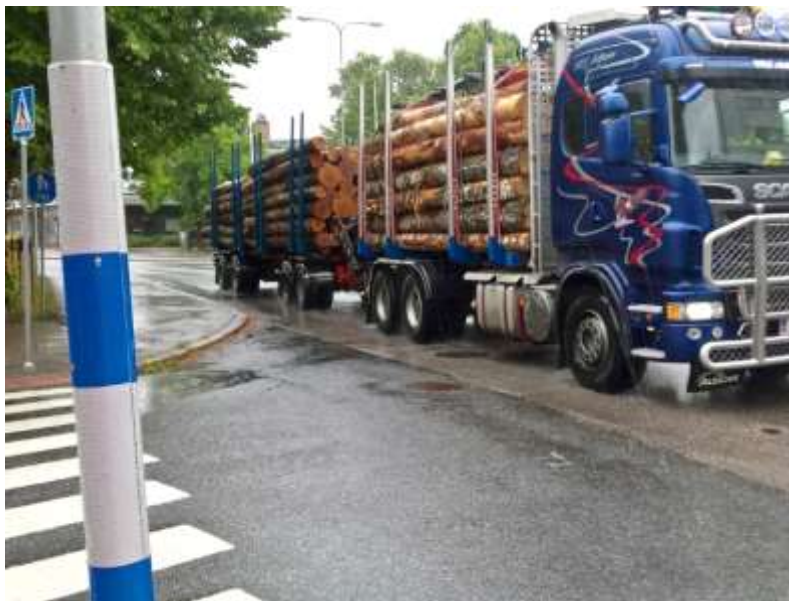
Kuva 198 vasemmalla. Suurloh- jankadun ja Laurinkadun valo-oh- jattu risteys ydinkeskustassa. Raskaan liikenteen määrä on kau- punkikeskustassa erittäin suuri. Suojatieylitysmahdollisuudet on risteyksessä minimoitu. Kadun vastakkaisella puolella rekan ta- kana sijaitsevalle kaukoliikenteen pysäkillä pääsy edellyttää var- haista ennakkointia ja tuntuvia odo- tusaikoja liikennevaloissa. Kau- punki on jalankulun ja liikenneyh- teyksien kannalta käytännössä ja- kautunut kahtia.

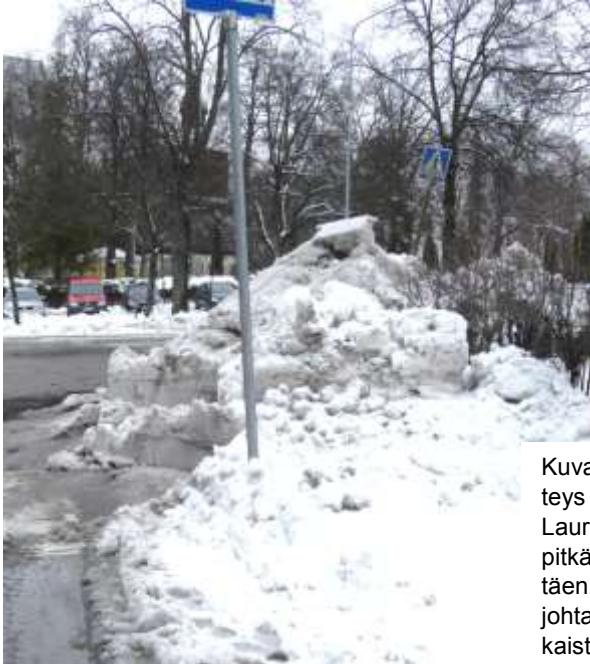
Kuva 199 vasemmalla. Laurinkadun ja Sibeliuksenkadun risteys Laurinkadun suunnasta kuvattuna. Taustalla Pyhän Laurin kirkko. Laurinkadun puoleinen jalkakäytävä on ollut pitkään puutteellisesti hoidettu ja kadun ylitys suojatietä käyttäen on ollut mahdotonta. Kulman takana taksiasema, jonne johtava jalankulkuyhteys on Laurinkadun suunnasta katkaistu.

lyttävät toisinaan jalkakäytäväalueiden hyödyntämistä. Tällöin tulisi aina varmistua esteettömän jalankulun turvaamisesta joko jalkakäytävällä työmaasta erotettuna tai siirrettynä turvallisesti ja esteettömästi ajoradalle tarvittavine liikennejärjestelyineen ja opastuksineen. Jalkakäytävien hoidon ja kunnossapidon merkitystä jalkakäytävien esteettömyyteen ja turvallisuuteen ei voi korostaa liikaa.

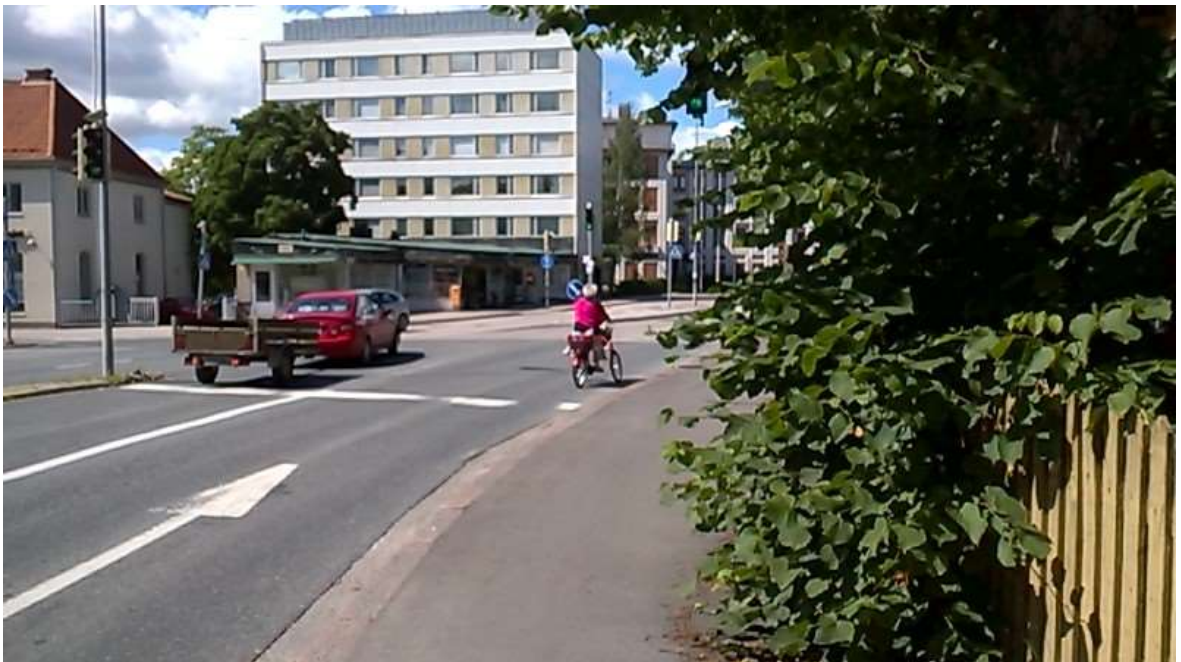
Kuva 200. Suurlohjankatu. Katualueen oikeassa reunassa on ajoradasta reunakivellä erotettu yhdistetty jalkakäytävä ja pyörätie. Kuluneen pysäytysviivan ylittänyt oikean ajokaistan valinnut pyöräilijä on todennut ajoradan ahdasta pyörätietä turvallisemmaksi. Vasemmalla ajokaistalla Lohjan keskustassa usein nähty henkilöauto-kevyt perävaunu -yhdistelmä, jolle pysäköinti ei ole yhtä ongelmallista kuin raskaille ajoneuvoyhdistelmille.

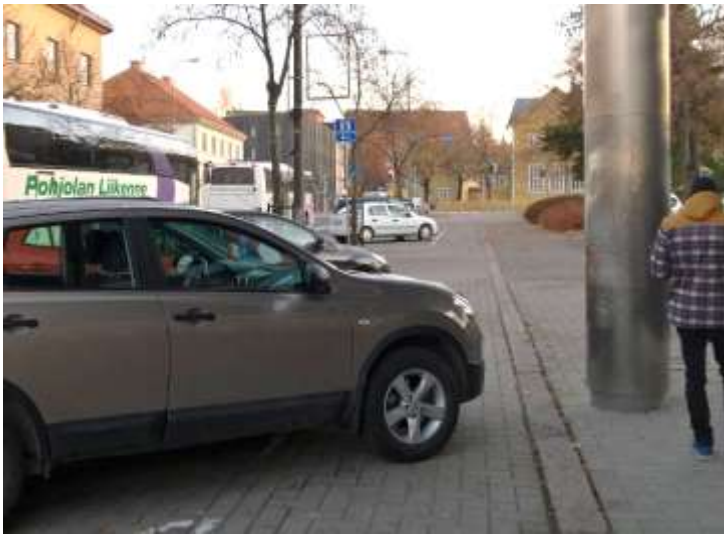
Kuva 201 vasemmalla. Laurinkatu. Kun pysäköintiruutu ei riitä autoilevalle tien-käyttäjälle kadun varren reunakivellä ajoradasta erotettuun korotettuun vino-pysäköintiin, ylitetään maalaamalla mer-kityt rajaviivat. Miten autoilija kokee tai arvioi jalkakäytävän laajuuden? Pysä-köinti on tässäkin kohteessa toteutettu jalkakäytävän tasossa. Kun upotettu reunakivi runsaan 20 metrin päässä lop-puu odottamatta, muuttuuko jalkakäytä-vän raja? Miten rakennuksen jalka-käytävälle sijoitettujen tolppien vaiku-tusta voi arvioida esteettömyyden toteu-tumisen kannalta? Liikenneympäristön yhdenmukainen tulkittavuus on turvalli-sen liikenneympäristön perusedellytys.

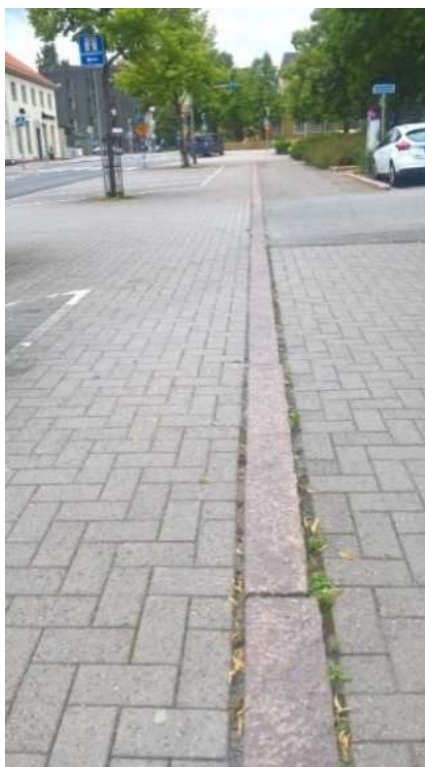
Kuva 202 vasemmalla. Laurinkatu. Kuvaussuunta pohjoiseen. Kuinka kuvassa määräytyy jalkakäytävän paikka ja laajuus? Oikealta tuleva pysäköintialueelle johtava tonttiliittymä erottuu upotetun reunakiven oikealla puolella. Pysäköintiruutujen merkintätavat vaihtelevat. Autoille pysäköintipaikat osoitetaan liikennemerkkein ja ajoratamerkinnoin, mutta jalankulkijaa opastetaan vain pyöräilyn ehdoilla yhdistetyillä tai erillisillä pyöräteillä. Kuvan 204 kohteessa Laurinkadun varren jalkakäytävällä pyöräily ei ole sallittua. Jalankulkijat käyttävät yleisesti pysäköintiruutujen ja viereisten puisto- ja pysäköintialueiden välistä aluetta. Pyöräilijät hyödyntävät liikkeessaan usein tyhjiä pysäköintiruutuja.

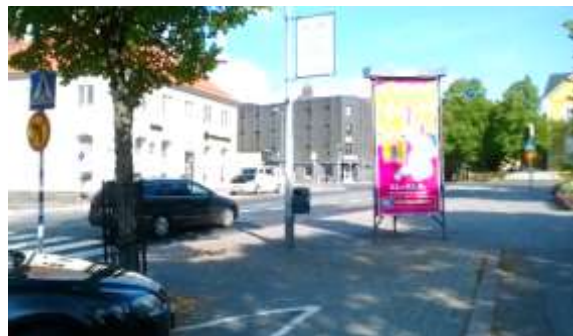
Kuva 203 oikealla. Laurinkatu. Kuvissa 201 ja 202 erotuva upotettu reunakivi päättyy Tehtaankadun risteyskohdalla. Kuvan vasemmassa reunassa erottuva valkoinen kuvio on osa pysäköintiruudun rajausta osoittavaa maalimerkintää. Jalkakäytäväalueen leveys kasvaa upotetusta reunakivestä ajoradan reunaan. Kun tullaan vastakkaisesta suunnasta mäkeä alas, miten voi hahmottaa jalkakäytäväalueen? Kun sidekivien ladonta tai malli muuttuu, kertooko se eri aikaan tehdystä töistä, eri toimittajalta tilatuista kivistä, suunnittelijan valinnoista vai jostain ihan muusta? Kuvassa näkyvä mainos on mainio este jalankulkijoille keskellä jalkakäytävää! Miten jalkakäytäväalue määräytyy?

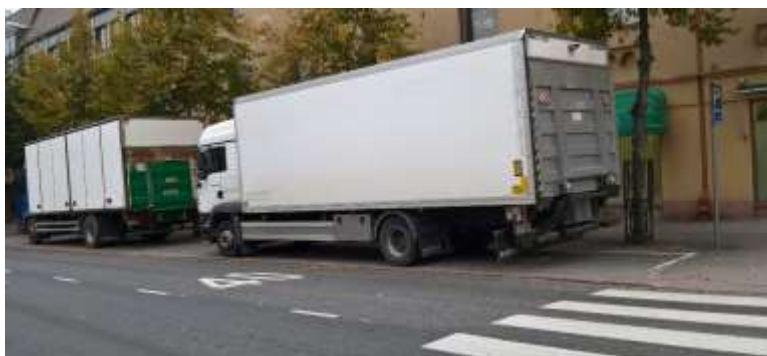
Kuva 204 vasemmalla. Laurinkatu. Suojatien jälkeen on verotoimiston kohdalla kaksi inva-pysäköintiin osoitettua pysäköintiruutua. Molempiin ruutuihin sopivasti mahtumaan saadussa kuorma-autossa ei ollut inva-pysäköintiin oikeuttavaa tunnusta näkyvillä.

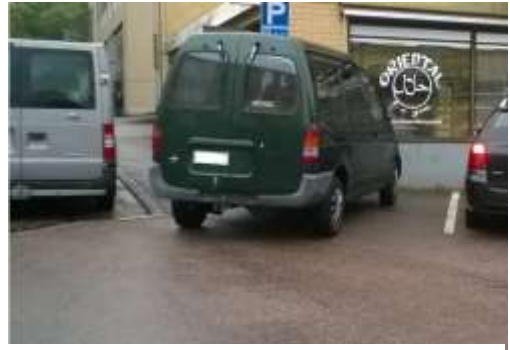
Kuva 205. Jalankulun estävä pysäköintitapa.

Kun jalankulku muutoin estyy, voi jalankulkija joutua siirtymään ajoradalle kiertääkseen esteen tai palata takaisin. Jalankulun estävä toiminta on usein maankäyttö- ja rakennuslain 167§ 2mom. vastaista. Kyseessä saattaa olla MRL 185§ 1mom:n mukaisesta rakentamisrikkomuksesta. Kun jalankulku estyy vaaraa aiheuttavan esteen tai muun

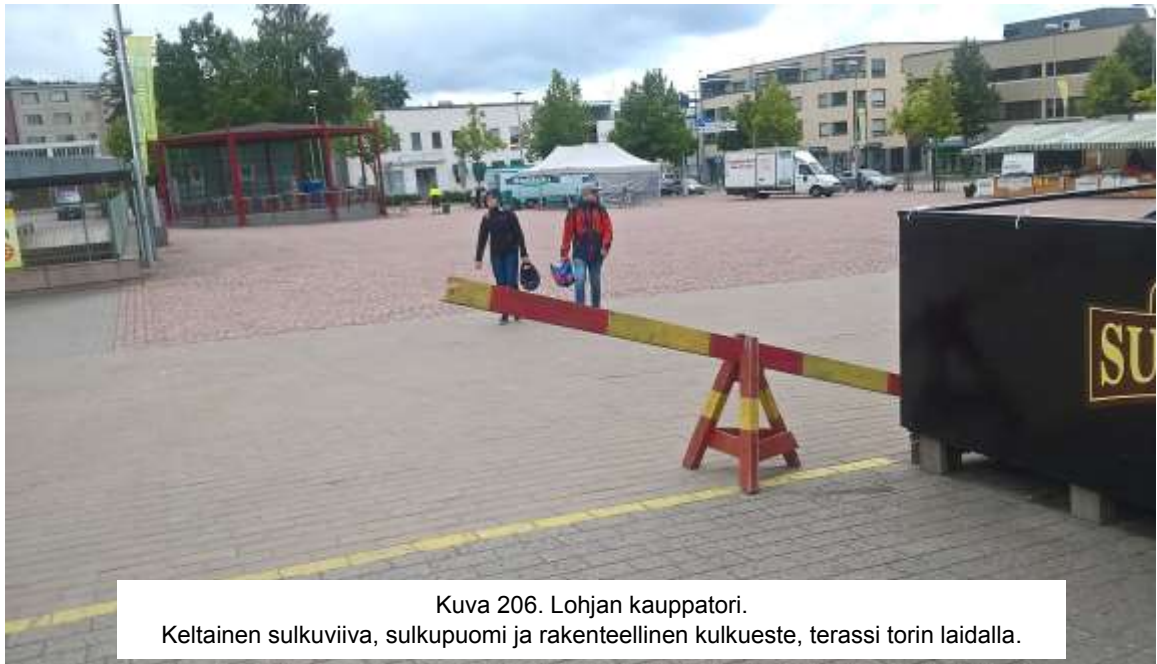
Kuva 206. Lohjan kauppatori.
Keltainen sulkuviiva, sulkupuomi ja rakenteellinen kulkueste, terassi torin laidalla.
